stiftung
revita

Schadensanalyse Kleinwasserkraftwerk Gettnau (LU)

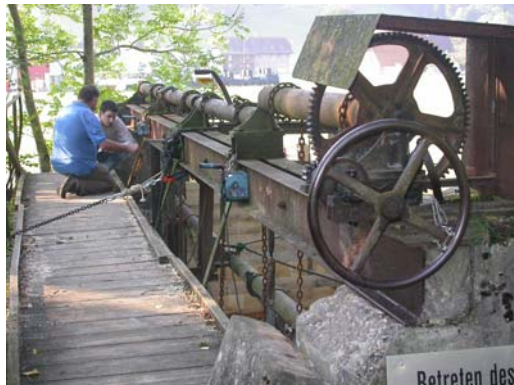
Durch das Hochwasser vom August 2005 wurde die Wehranlage (Luthern-Wehr) des Kleinwasserkraftwerks in Gettnau bei Willisau stark beschädigt.

Der Mittelpfeiler der Hubschützenanlage wurde durch Schwemholz verbogen und die Bodenschine wurde aus der Verankerung gerissen. Die Schützen können nicht mehr vollständig geschlossen werden und die Regulierung wird stark behindert. Ebenfalls verformt wurden die Torsionsstangen des Auslösemechanismus. Die Krone der seitlichen Betonverankerung wurde abgeschert und verschiedene Schraubverbindungen ausgerissen. Die Verstrebungen des Wartungsstegs sind bebrochen. Es bestehen schwere Beeinträchtigungen der Wehranlage. Die Bedienung wird stark eingeschränkt und die Sicherheit ist nicht mehr gewährleistet.

Soll die Wehranlage in der bestehenden Art erhalten bleiben, sind die beschädigten Elemente wie Stahlpfeiler, Torsionsstange, Gleichgewichtsregler zu ersetzen und die Verankerungen zu reparieren bzw. verstärken. Aufgrund des Reparaturaufwandes bietet sich auch der Ersatz der Wehranlage durch ein modernes Schlauchwehr an. Für diese Lösung sprechen Faktoren wie Betriebssicherheit, Wartungsaufwand sowie die Kostenneutralität gegenüber einer Reparatur.
